Relatório de Vistoria

Relatório nº: 57/2019

Local da Obra: Rua Dois, s/nº, Comunidade Córrego do Feijão - Brumadinho/MG

Assunto: Avaliação de Habitabilidade decorrente ao rompimento da barragem da Mina Córrego do Feijão

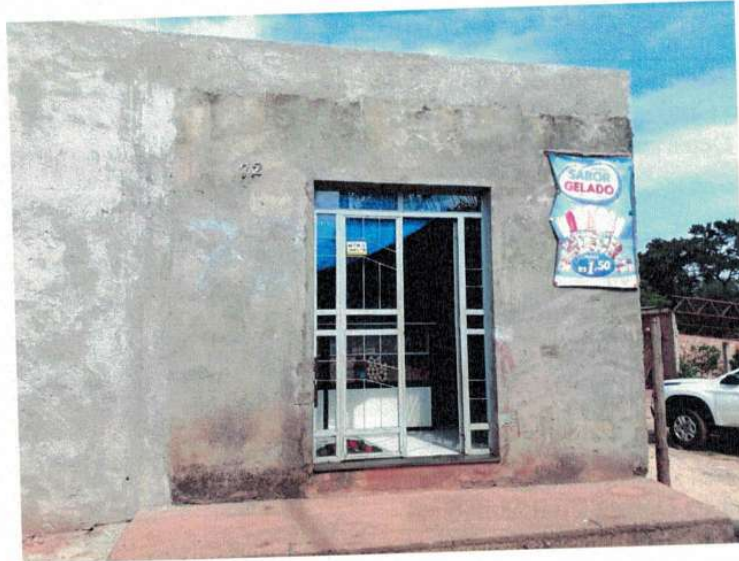
- Comercio (bar) com 01 pavimento, estrutura em alvenaria e cobertura em laje;
- Casa com 01 pavimento, estrutura em alvenaria e cobertura em laje;
- Residência possui 05 cômodos;
- Família composta por 01 menor e 03 adultos;
- A edificação não foi afetada estruturalmente;
- O morador responsável pelo imóvel relata mau cheiro e proximidade da residência com a lama.

Figura 1 – Fachada da lanchonete

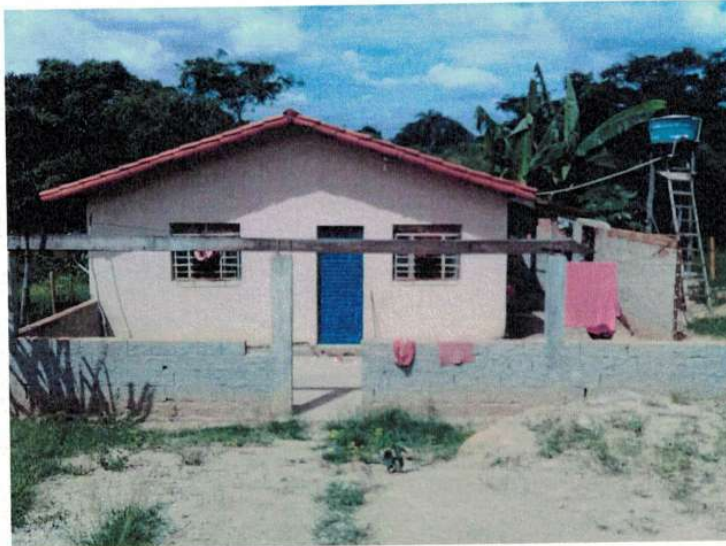
- Edificação com 01 pavimento, estrutura em alvenaria e cobertura em telha cerâmica;
- Residência possui 05 cômodos;
- Família composta por 01 menor e 02 adultos;
- O morador responsável pelo imóvel quer saber se pode retornar para a casa;
- Membro menor de idade da família possui doença respiratória (fibrocística).

Com base nas constatações e registros, conclui-se visualmente os rejeitos não invadiram o lote e não afetaram estruturalmente a edificação, estando o mesmo aproximadamente 170 metros de distância da residência, mas o pedido de voltar para casa feito pelo morador só pode ser atendido mediante autorização da Secretaria de Saúde, já que um dos membros da família possui uma doença respiratória (fibrocística).

Figura 1 – Fachada frontal da edificação.

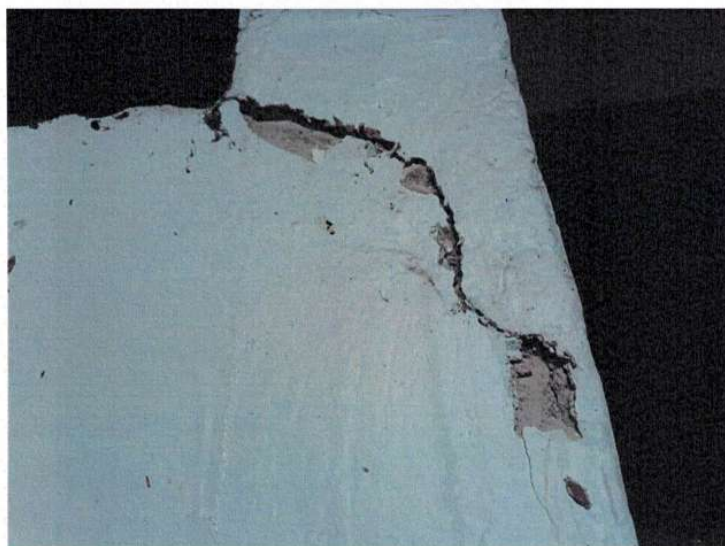
- Edificação com 01 pavimento, estrutura em alvenaria e cobertura em telhado cerâmico;
- Residência possui 06 cômodos;
- A Residência possui uma lanchonete desativada na frente do lote
- Família composta por 03 adultos;
- O morador responsável pelo imóvel relata que houve o destelhamento e trincas com o deslocamento das aeronaves.
- O morador responsável pelo imóvel relata trincas que apareceram após o rompimento da barragem.

Figura 2 – Trinca na parede da sala de jantar

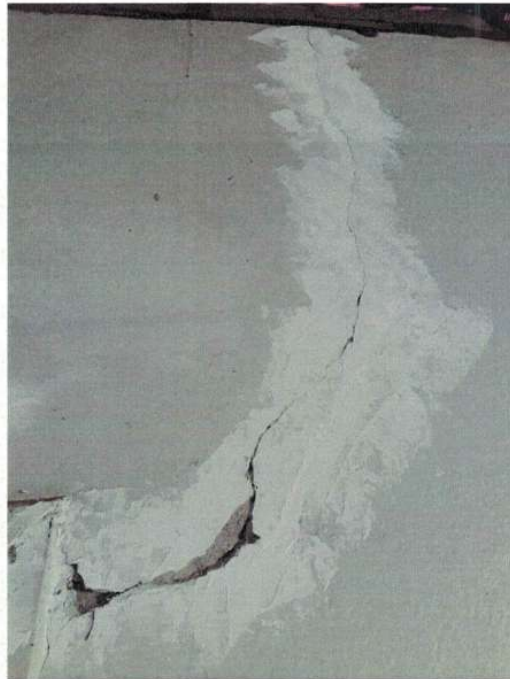
Figura 3 – Trinca na parede da cozinha

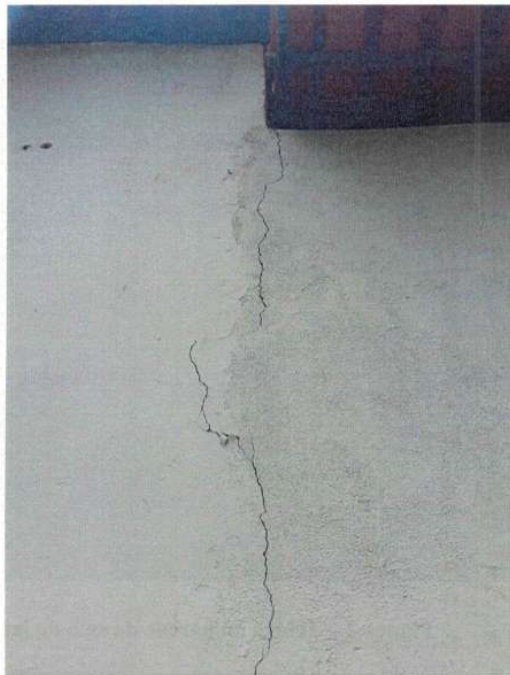
Figura 4 – Trinca na parede externa do quarto

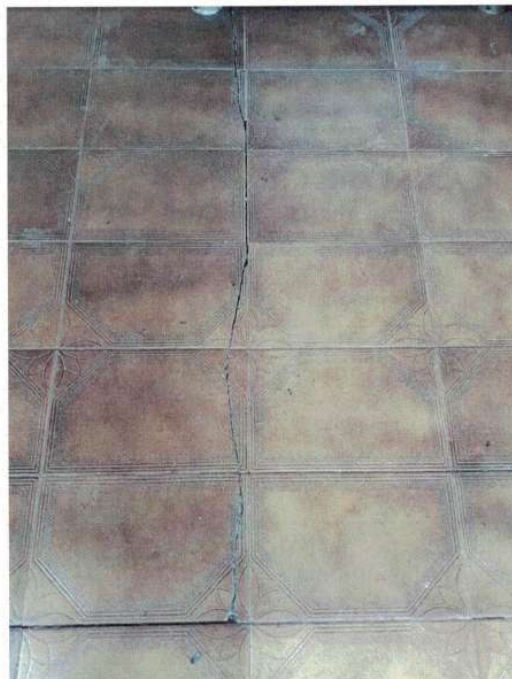
Figura 4 – Trinca no piso da varanda

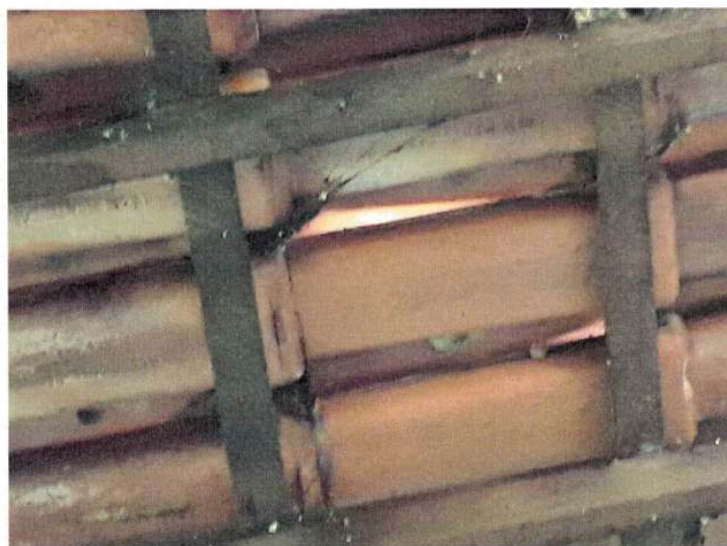
Com base nas constatações e registros, conclui-se que houveram destelhamentos na lanchonete devido à proximidade da edificação da área de manobras de pouso e aterrissagem das aeronaves. Algumas telhas cerâmicas da cobertura da casa movimentaram, mas não foram arrancadas.

Figura 5 – Frestas devido a movimentação das telhas

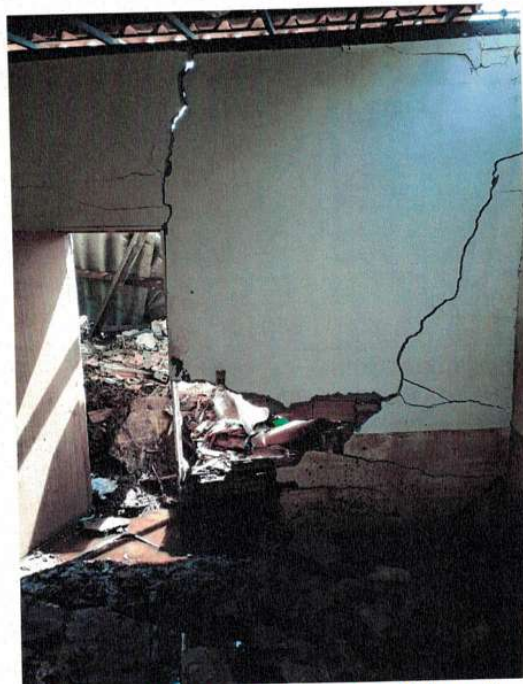
Com base nas constatações e registros, conclui-se que os danos foram totais, sendo que a residência foi totalmente inundada pelos rejeitos.

Figura 2 - Vista interna da edificação

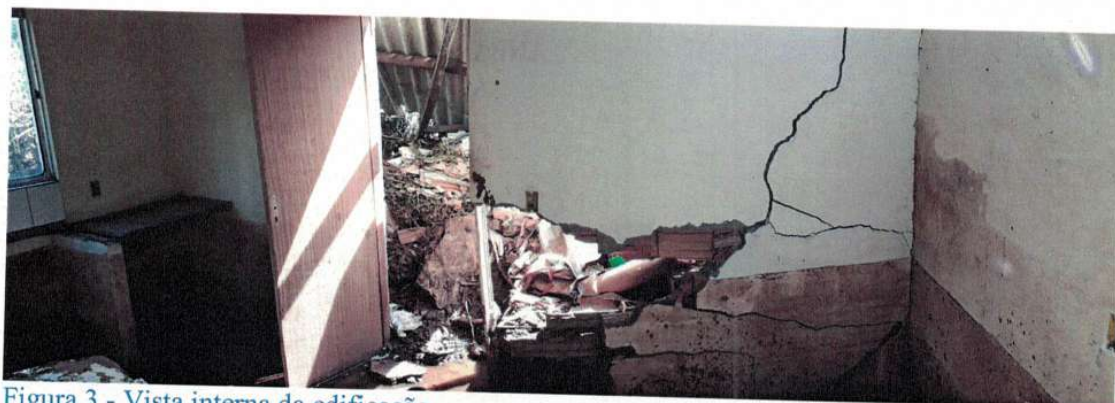
Figura 3 - Vista interna da edificação

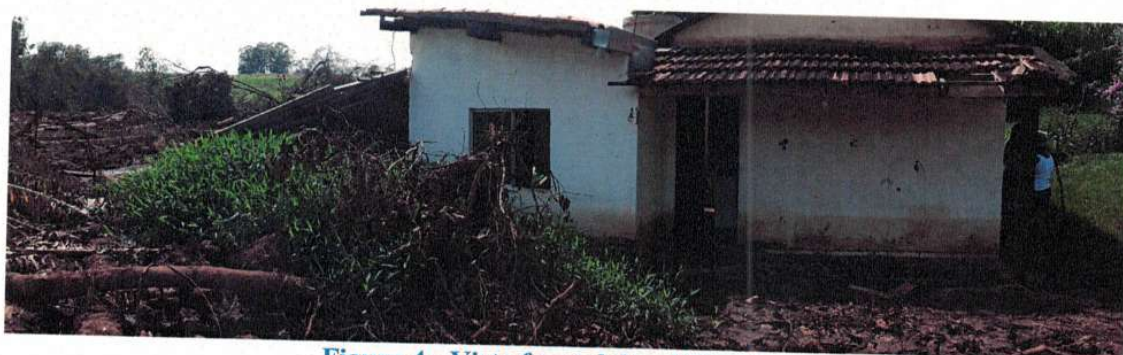
Figura 4 - Vista frontal da edificação

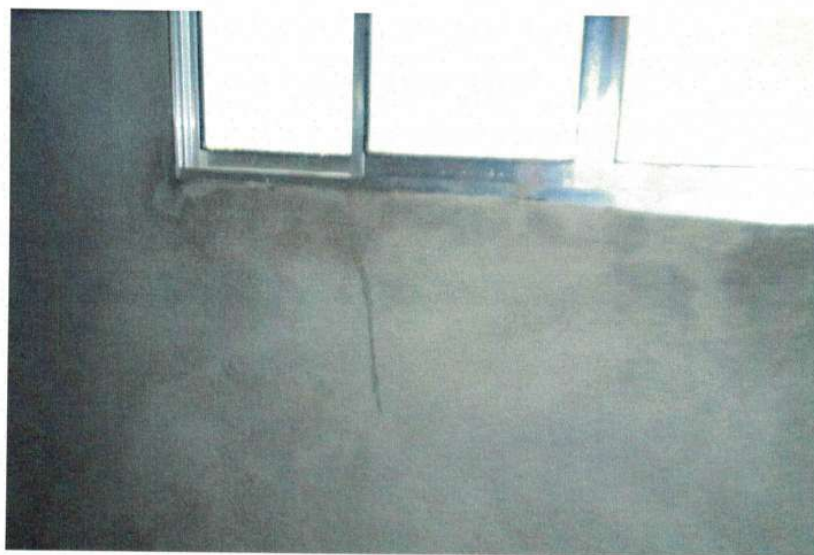
- Trata-se de uma casa de 01 pavimento, estrutura em alvenaria e cobertura em laje;
- Residência possui 07 cômodos;
- Família composta por 02 adultos;
- O morador responsável pelo imóvel relata que com o acontecimento do rompimento da barragem surgiram – se trincas aparentes na edificação.

Figura 2 – Trinca aparente na edificação
